PŘEDBĚŽNÉ STAVEBNĚ TECHNICKÉ POSOUZENÍ

070 - 044114

pro potřeby revitalizace

výškového domu Ostrčilova 2691/4 v Moravské Ostravě

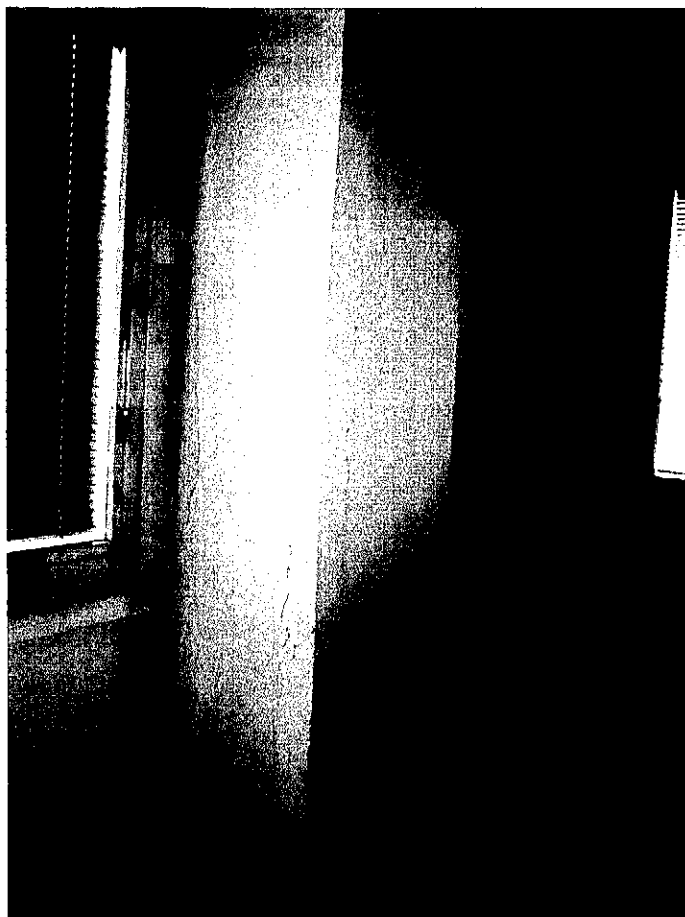
V místnosti č. 912 v 10. NP byly zjištěny svislé trhliny u rohu obvodového pilíře.

Sondou S6 (viz půdorys na str. 37) v místě trhlin bylo zjištěno, že se nejedná o trhliny v ZB pilíři, ale poruchy neodstraněné části původní příčky (viz dále bod **e**) **poruchy příček**).

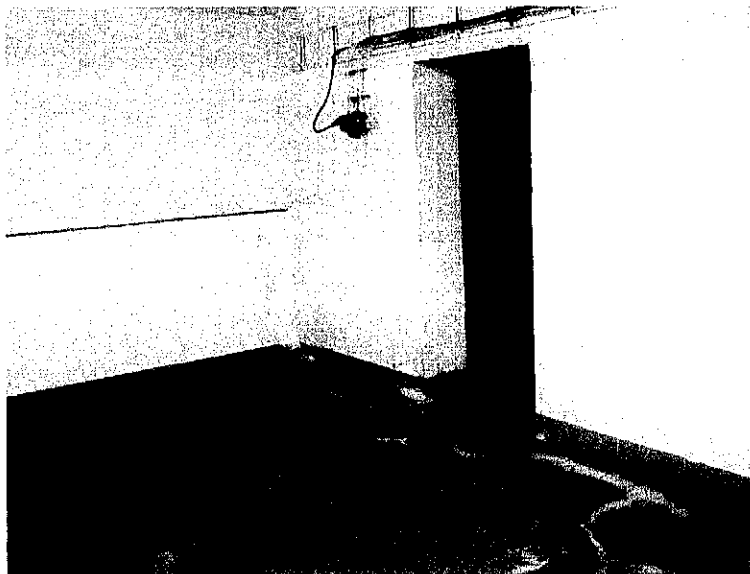
Ve 2. PP jsou na podlaze i stěnách stopy zavlhání. Pronikající vlhkost je sváděna pomocí vybudovaných žlábků v podlaze do sběrné jímky s plovákovým čerpadlem.

Jedná se o dlouhodobý přetrvávající stav – sanace suterénů byla zaměřena na odstranění důsledků korozního napadení a vlhkostní defekty byly řešeny pouze zprovozněním sběrné jímky s plovákovým čerpadlem. Tímto opatřením došlo k podstatnému zlepšení stavu od roku 2001, nicméně, jak bylo již konstatováno v podkladu [15] v roce 2003, úplné odstranění vlhkostních defektů 2. PP by bylo technicky i ekonomicky nepřiměřeně náročné a proto bylo odloženo. V podkladu [15] bylo doporučeno provést sanační vnitřní omítky na postižených stěnách. Toto opatření nebylo pravděpodobně (*přehled oprav realizovaných na objektu za dobu jeho existence nebyl pro posouzení k dispozici, přestože byl požadován a přislíben*) realizováno a bylo nahrazeno (rovněž pravděpodobně) svíslou hydroizolací na vnitřním líci do výšky cca 1,0 m nad podlahu. Zavlhání se objevuje nad touto úrovní.

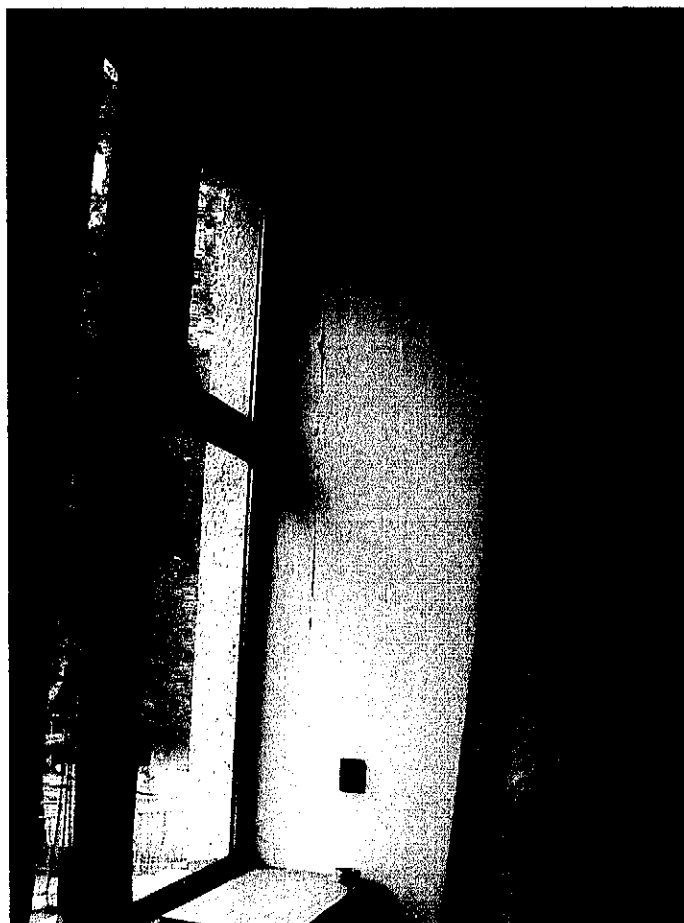
Obecně se vyskytují trhliny ve styku obvodového pláště s konstrukcemi vnitřními (sloupy, průvlaky, stropními dílci).

Podle podkladu [15] byla dříve výrazná porucha - údajně v jednom případě s vypadnutím výplně - zjištěna v místě, kde byla spára mezi průvlaky (stropy) a obvodovým pláštěm improvizovaně vyplněna maltou s úlomky cihel apod.

Původ trhlin je stejný, jako u stropních dílců, kdy sousedí konstrukce teplotně dilatující s konstrukcí v teplotně stabilním prostředí interiéru stavby. Jedná se o trhliny aktivní, které nejsou trvale opravitelné běžným zatmelením sádrou při malování interiéru.

Nebezpečné jsou tam, kde aktivita trhlin vyvolává vypadávání nekorektní výplně předmětných spár, což může být zdrojem úrazu osob v interiéru.

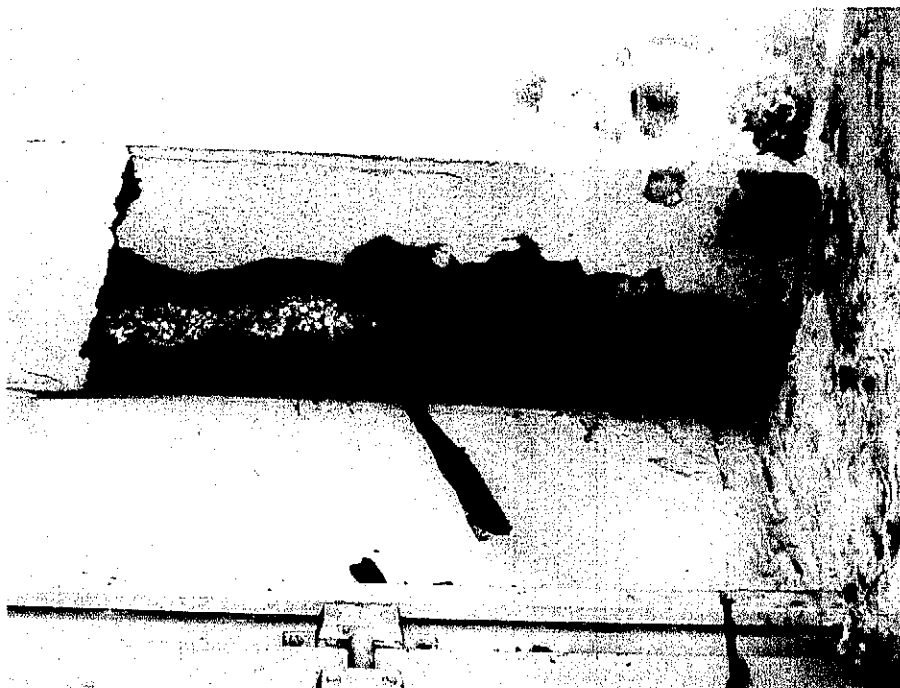
Následující fotografie dokumentuje „výplň“ spáry po demontáži krycí lišty - polystyrén, zbytky malty atd.

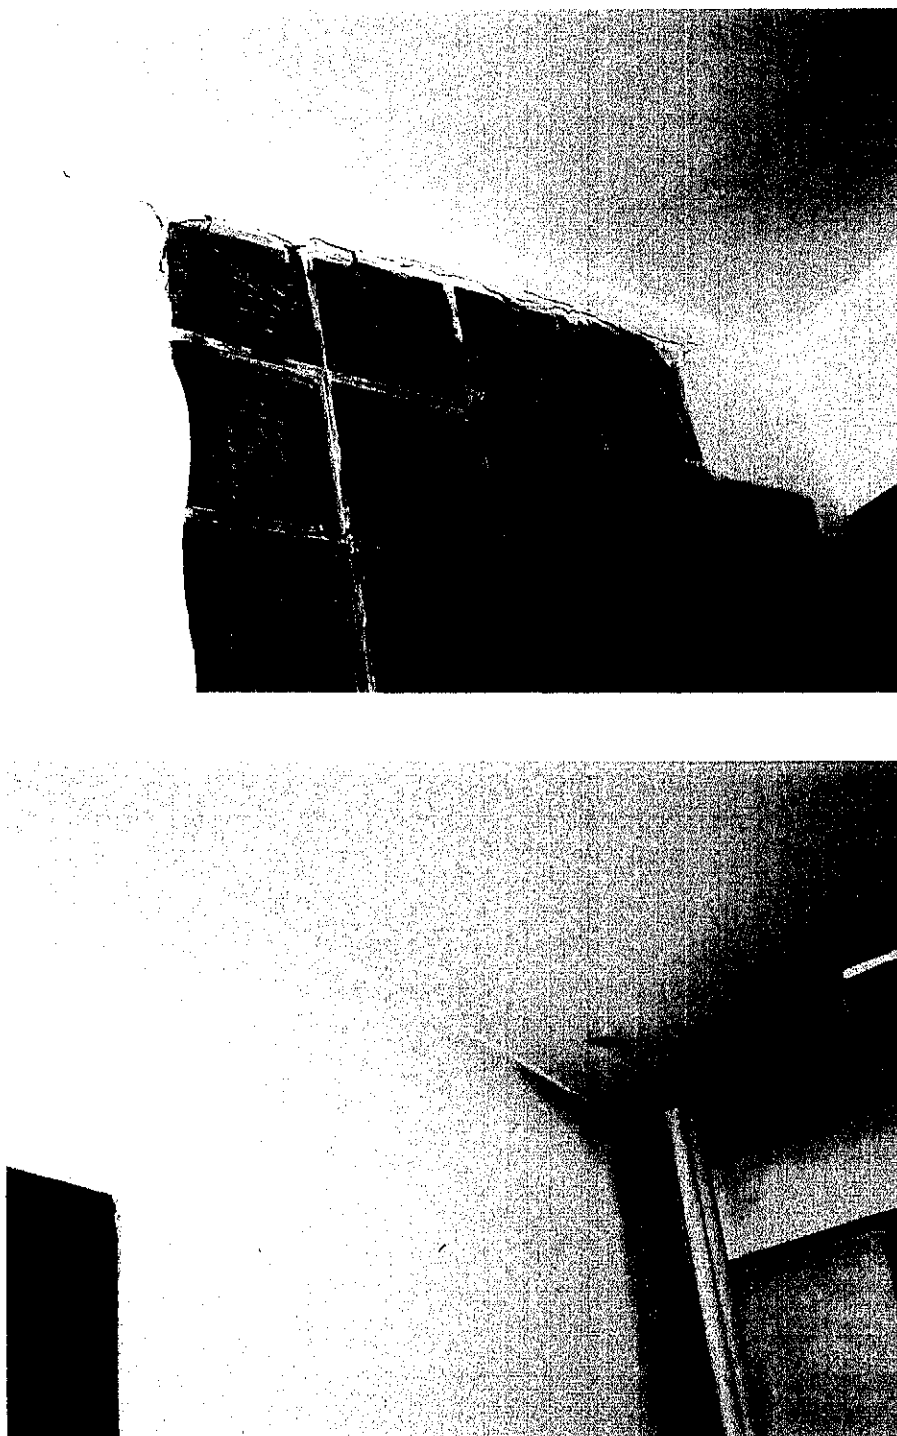
Poruchy - trhliny v příčkách se vyskytují i v současné době

V daném případě byly některé příčky odstraněny (viz půdorysy původní a stávajícího stavu na str. 15 a 16), jiné podle dostupných informací byly v minulosti sanovány uvolněním ve zhlaví. Opakující se náznaky poruch tohoto typu jsou tedy způsobeny nedůsledností předchozí sanace, pokud se jedná o trhliny „tlakové“ nebo pozůstatkem po nedokonalých předchozích opravách trhlin při trhlinách „tahových“ (to jsou trhliny, vzniklé neschopností zděné tvrdé příčky přenést přirozené deformace stropní tabule).

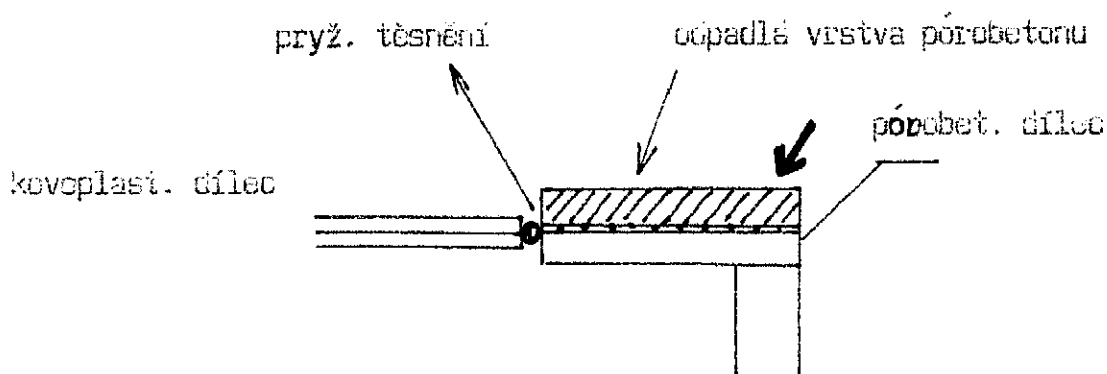
Podle podkladu [13] v roce 1988 v 9. – 10. severozápadního nároží odpadla krycí vrstva pórobetonu z nárožních dílců. Tloušťka odpadlé krycí vrstvy byla asi 100 mm, plošný rozsah poruchy byl cca horní třetina dílce 9. NP a dolní třetina dílce 10. NP. Dílce mají rozměry přibližně 0,6 x 3,0 x 0,2 m

Schéma poruchy (ve vodorovném řezu):

Již v roce 1988 byly zjištěny svislé trhliny přibližně v místě krajního svislého prutu výztuže (viz šipka) i u dalších dílců a to bez detailní prohlídky (vzhledem k výšce objektu).

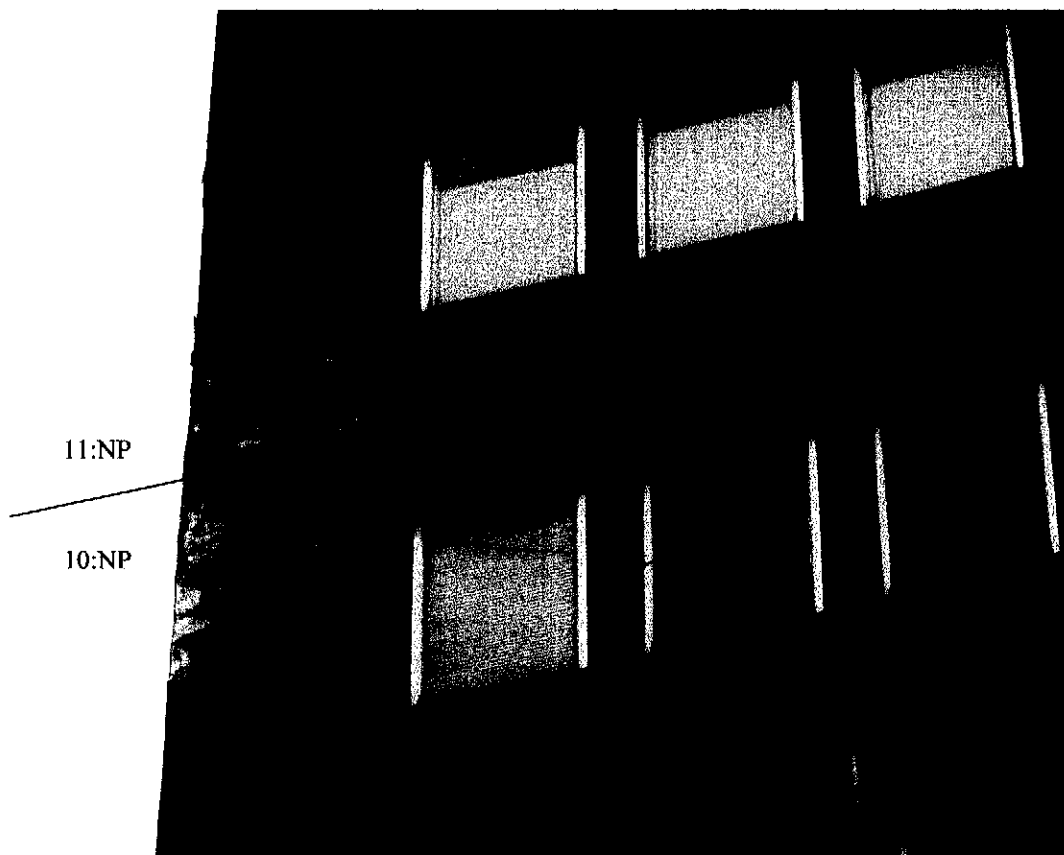
Pohled z exteriéru

Stav dílců v současné době v 10. -11. NP v severozápadním nároží v současnosti je dokumentován na následující fotografiích:

Příčinou korozního napadení výztuže pórobetonových dílců je nedokonalost starší ochrany výztuže cementokaseinovou směsí (urychlena bývá odpadnutím vnější omítky), v daném případě v kombinaci s problematickým řešením styku lehkého obvodového pláště (jeho ocelové konstrukce) s pórobetonovými dílci nároží opatřenými omítkou.

Odpadající kusy omítek a pórobetonu z dílců štítových stěn mohou ohrožovat bezpečnost osob v blízkosti domu a korodující dílce vyžadují demontáž a jejich náhradu nebo sanační opatření, která by zastavila korozní procesy a zajistila předpokládanou životnost.

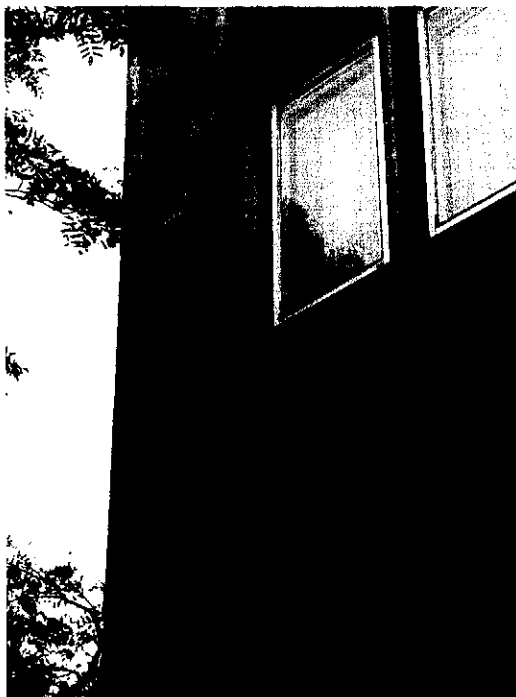
Přestože prohlídka objektu z exteriéru se uskutečnila pouze z úrovně přilehlého terénu, je evidentní, že žádná definitivní sanace dílců nároží, navržená v roce 1988, nebyla realizována. Koroze dílce postoupila až k vnitřnímu líci. Dílec byl ze strany exteriéru zednický vyspraven, snad alespoň technologií pro opravy pórobetonových dílců, a trhliny v některých dalších dílcích byly přetmeleny (*pravděpodobně – přehled oprav realizovaných na objektu za dobu jeho existence nebyl pro posouzení k dispozici, přestože byl požadován a přislíben*).

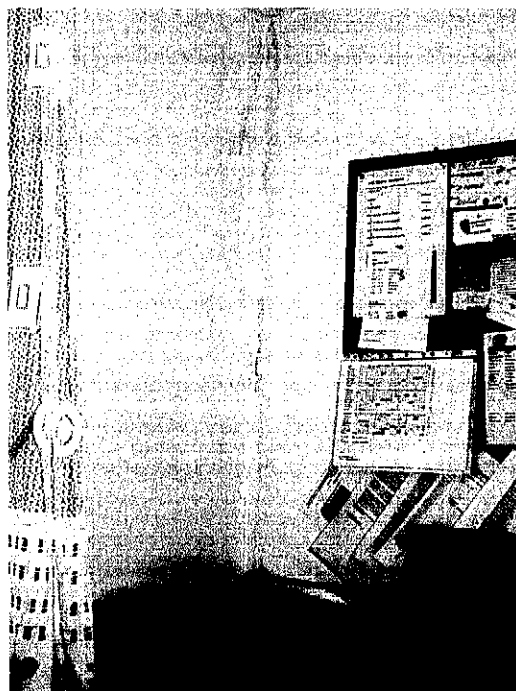
Na mnoha místech ve zpřístupněných prostorách bylo zjištěno zatékání obvodovým pláštěm a to zejména v místnostech u rohů objektu.

Dominantní příčinou zatékání obvodovým pláštěm v místnostech u rohů objektu je právě degradace tmele a v jeho důsledku nedostatečně těsněná (problematická – viz výše) spára mezi plynosilikátovými dílci v nároží a konstrukcí lehkého obvodového pláště.

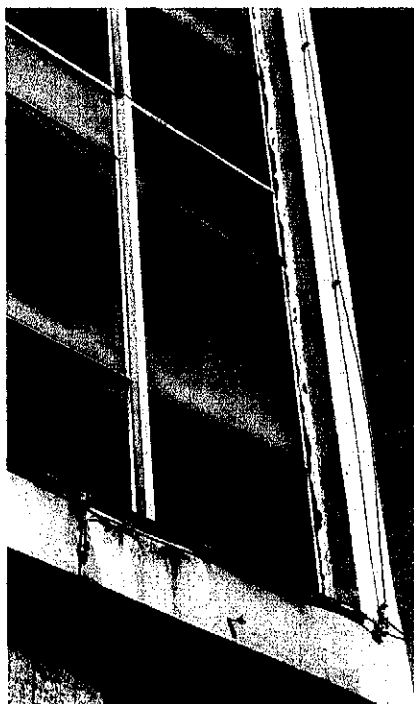
Stav roce 2003

Zatmelení styčných spár mezi dílci LOP a pórobetonovými rohovými pilířky je již (několik let – viz podklad [15]) nefunkční, tmel je odchlípený od kovoplastických dílců.

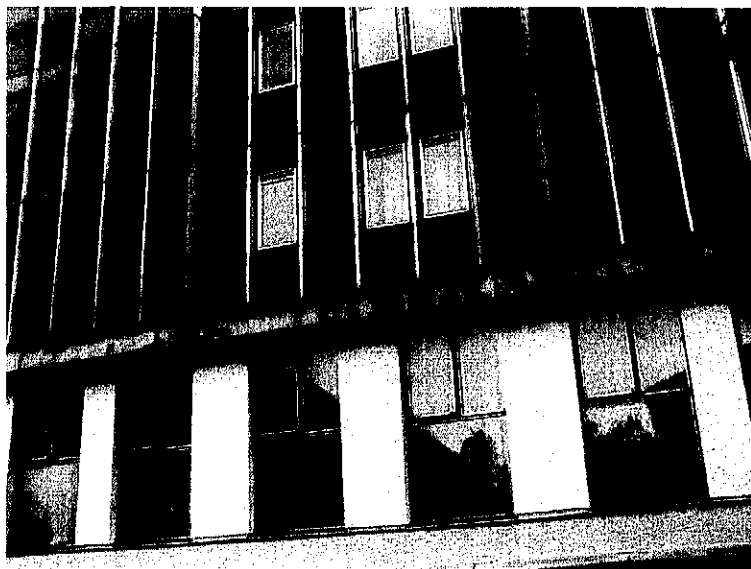
Na průvlacích jsou stopy mohutného potékání a zatékání.

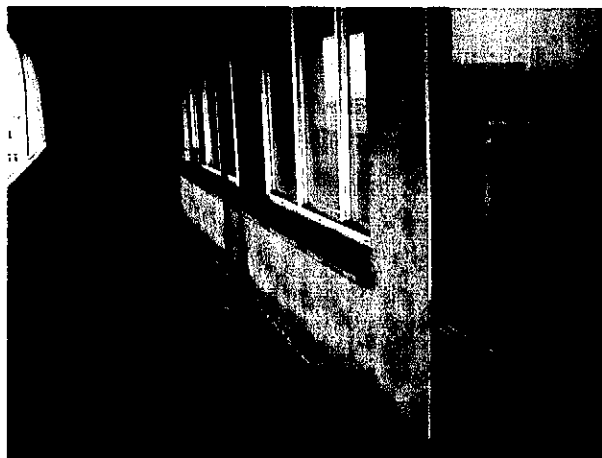
Spodní distanční dřevěné špalíky meziokenních vložek jsou napadeny hnilobou, uvolněné jsou svislé dřevěné krycí lišty.

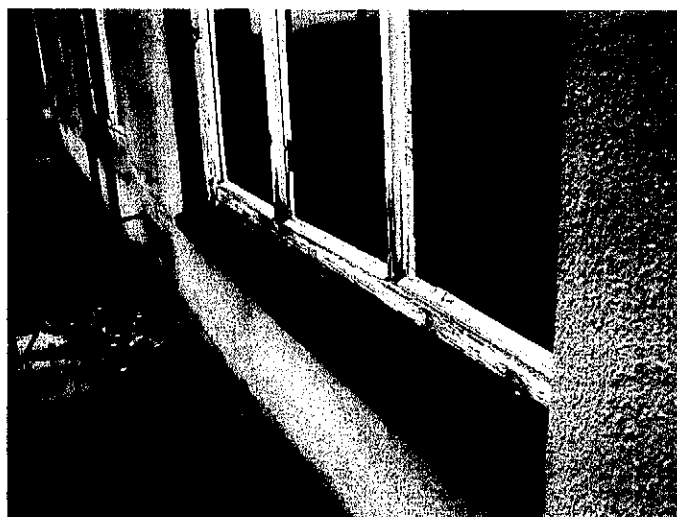
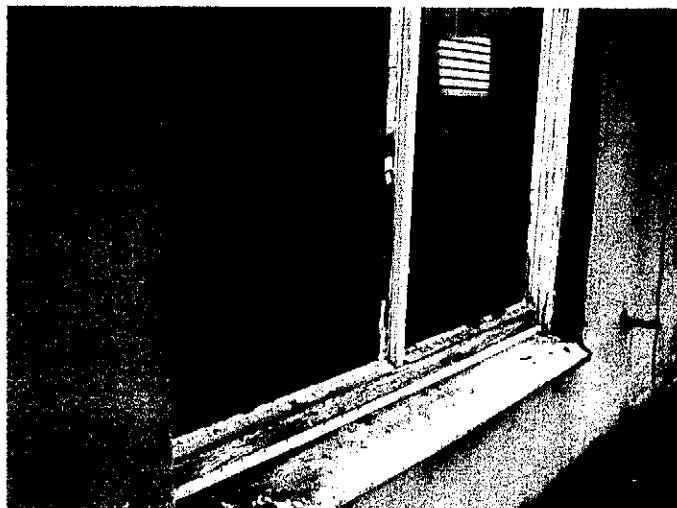
Stav dřevěných oken a balkonových dveří stáří odpovídá domu, jejich konstrukci a údržbě:

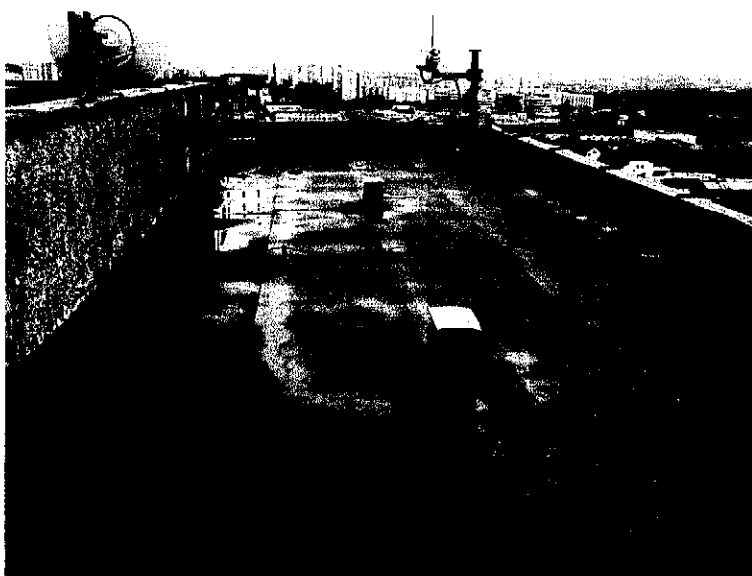
U atik nižší části byla hydroizolace vytažena na zhlaví pod původní oplechování. U atik vyšší části a konstrukcí prostupujících střešním pláštěm byla hydroizolace ukončena v rovině střechy, při opravách byla hydroizolace ukončena na navazujících konstrukcích.

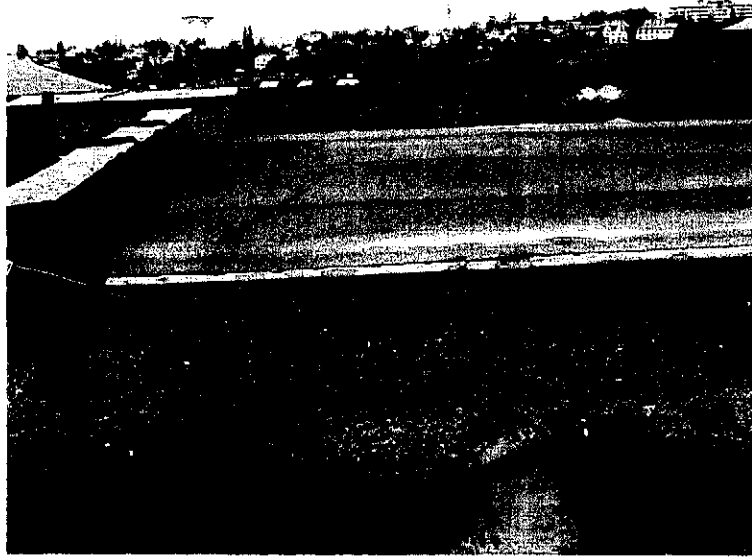
U okapů vyšší části střechy byla hydroizolace natavena na oplechování v rovině povrchu střechy. Na vyšší části střechy jsou v krytině příčné trhliny v místě spojů oplechování.

Chronicky poruchové a v rozporu s nyní platnými ČSN je řešení detailů u prostupujících a ukončujících konstrukcí, které způsobuje trhliny v krytině ve spojích oplechování a nespolehlivost v ukončení krytiny u navazujících a prostupujících konstrukcí.
