PŘEDBĚŽNÉ STAVEBNĚ TECHNICKÉ POSOUZENÍ

070 - 044114

pro potřeby revitalizace

výškového domu Ostrčilova 2691/4 v Moravské Ostravě

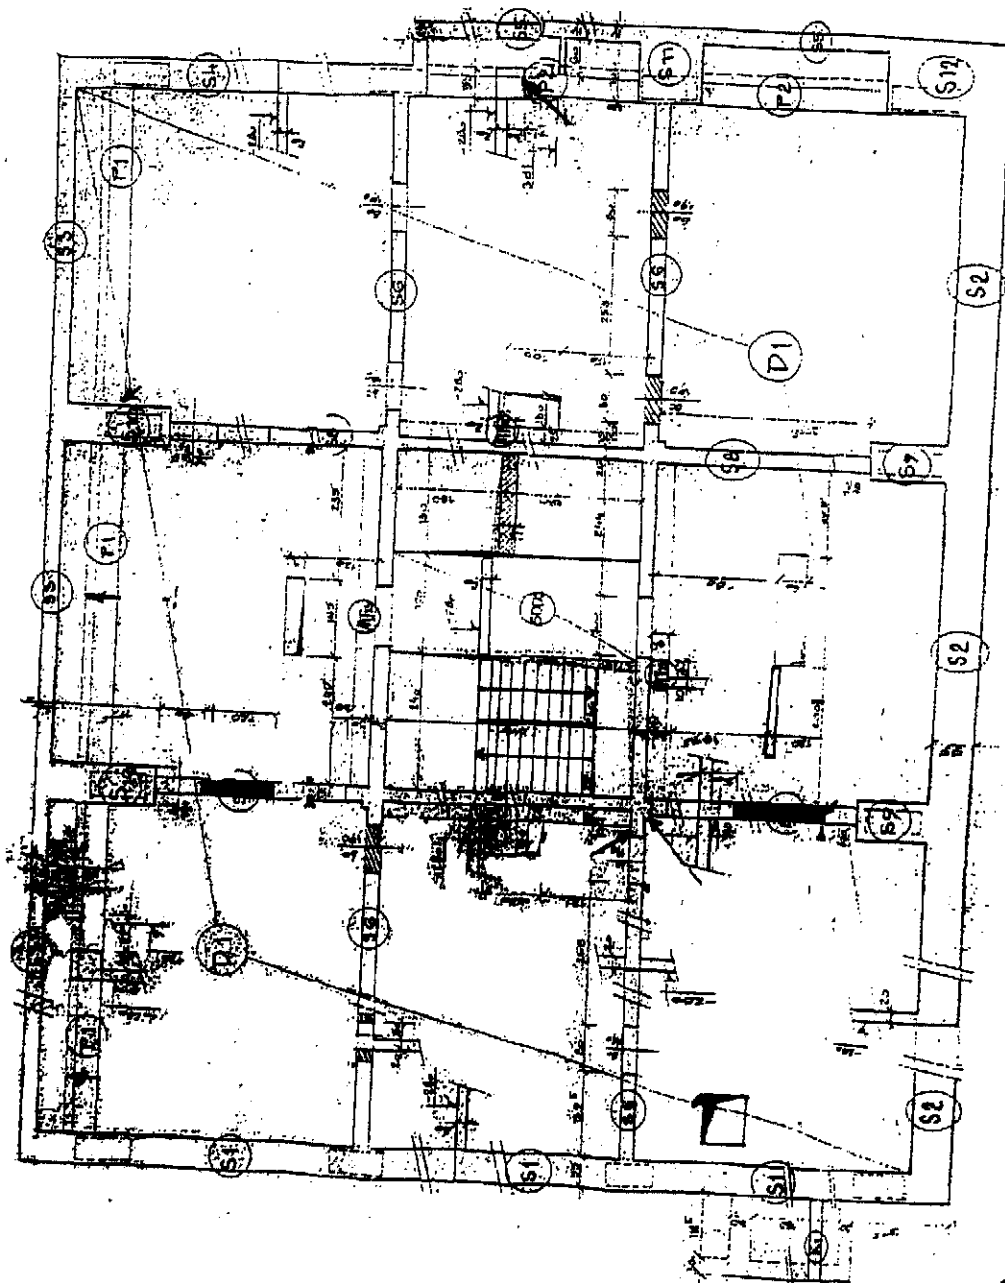
Půdorys 2. PP převzatý z podkladu [14]

Podle podkladu [14] byl v lednu 2001 zjišťován stav železobetonových konstrukcí 2. PP věžového domu „Jindřiška“, ul. Ostrčilova 4, Ostrava 1. V celém půdorysu 2. PP bylo zjištěno korozní napadení konstrukce v důsledku dlouhodobého působení vlhkosti. Podél výtuzných prutů převážně v hranách prvků se otevřely trhliny, odpadala krycí vrstva betonu. Stropní deska byla extrémně korozně napadena kolem prostupu, u prutů, lemujících prostup. Na stěnách S7 a S8 (viz půdorys 2. PP na str. 9) byly zjištěny průběžné šikmé trhliny.

V případě zjištěných průběžných šikmých trhlin bylo konstatováno, že se jednalo o trhliny smykové, staršího data vzniku a způsobené pravděpodobně nerovnoměrným sednutím konstrukce (větší sednutí komunikačního jádra oproti modulu s krytem CO). Tyto trhliny neprobíhaly do vodorovných konstrukcí a stav byl pravděpodobně konzolidovaný.

Zda bylo sledování konstrukcí v období 2001- 2012 realizováno, se nepodařilo ověřit. Datované sádrové terčíky, v místech zjištěných šikmých trhlin v roce 2001, na stěnách (S 13 a S 14) v 2.PP umístěny nejsou. Ve 2.PP jsou povrchy stěn opraveny, prostory byly 01/2012 vymalovány.

- (1) Sanaci stropů, průvlaků a průběžných stěn technologií na sanaci ŽB konstrukcí a to bez reprofilace výztuže s výjimkou lemování prostupu, které bylo možné sanovat např. i použitím tenkostěnného ocelového lemovacího profilu \square .
- (2) Sanaci 2 stěnových pilířů s použitím ocelové bandáže .
- (3) Osazení datovaných sádrových terčků na šikmé trhliny ve stěnách (S 13 a S 14) a zajištění jejich periodického sledování pro ověření předpokladu, že je stav konstrukce konzolidovaný.
- (4) Zajištění normálního vlhkostního režimu (větrání, zachování funkčnosti sběrné jímky s plovákovým čerpadlem).

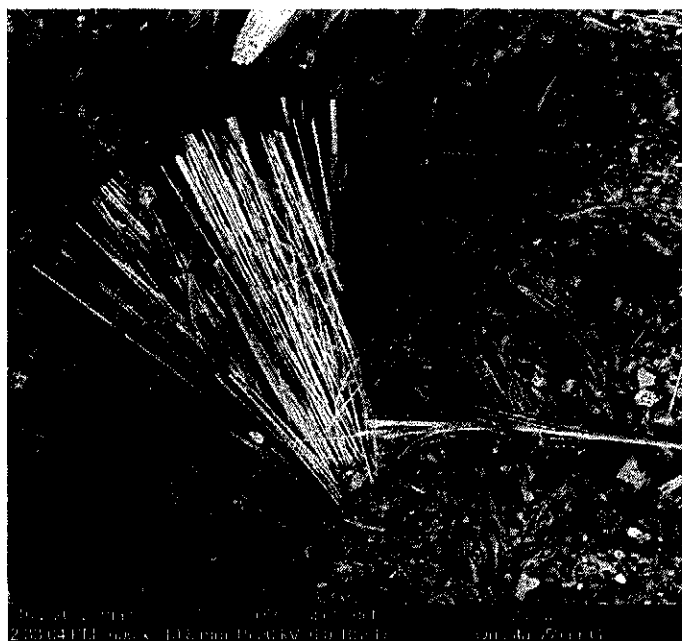
Příloha č. 2: Mikroskopický charakter vzorku při pozorování ve zpětně odražených elektronech na elektronovém mikroskopu. Na horním obr. jsou vidět vlákna chrysotilového asbestu ve vápenaté základní hmotě. Dolní obrázek zobrazuje svazek vláken amfibolového asbestu.
